# INFORME TÉCNICO

INFORME Nº: Report No.:	<b>R25RT025</b>	CONTRATO Nº: Contract No.:	<b>29853524</b>	ACTIVIDAD: Department:	<b>C&amp;O</b>
TÍTULO DEL INFORME: Report Title:	Verificación Técnica de las Construcciones C250 y C251 (Patrulleras OPV 87) de los Astilleros Cardama – España			EFECTUADO POR: Carried out by:	<b>Eduardo Carichas</b>
CLIENTE: Project Client:	Ministerio Defensa Nacional – República Oriental del Uruguay

El Ministerio de Defensa Nacional de la República Oriental del Uruguay ha contratado a Bureau Veritas para asesorar técnicamente en la verificación del proyecto y construcción de 2 buques "Ocean Patrol Vessels" OPV87 en el Astillero Francisco Cardama, SA (el "Astillero") localizado en Vigo, España.

La inspección abajo identificada se ha realizado en las instalaciones del Astillero entre las fechas del 15 y 19 de diciembre de 2025, con el objeto de verificar el estado actual de evolución de la documentación técnica y su coordinación con los trabajos de producción constructiva en curso.

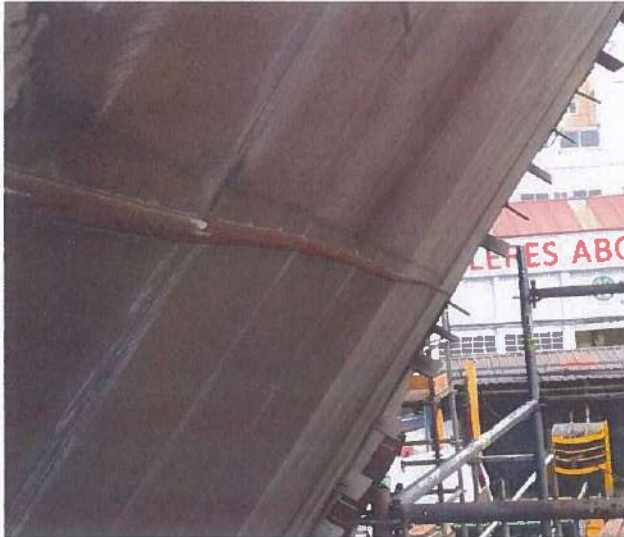
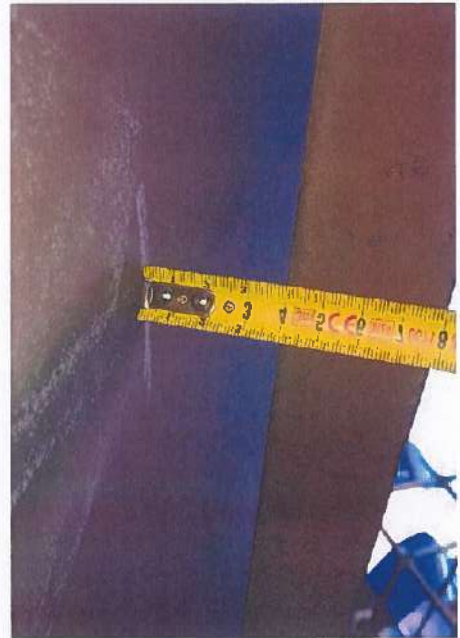
Verificamos en conjunto con los responsables de producción del Astillero, en los bloques mencionados, la presencia de deformaciones a babor y estribor en el forro (bloques C17B y C18B), según se muestra en las figuras siguientes:

Estas deformaciones observadas en el forro exterior, están relacionadas con una estructura interior con refuerzos solo montados en vertical, como se observa en los planos de estructura aprobados, donde la estructura transversal entre doble fondo y cubierta principal no tiene una buena conexión de los refuerzos bulbo 200 con la estructura del doble fondo:

Esta misma conexión entre la estructura interior y las deformaciones observadas fue puesta en relieve por el propio inspector de Lloyd's a los responsables del Astillero.

El astillero informó que hay soldaduras pendientes de hacer en la unión de estos bloques a los de encima (C26 y C27) y también montar los bloques de proa, y que después se verificará todo el costado desde el punto de vista de las deformaciones.

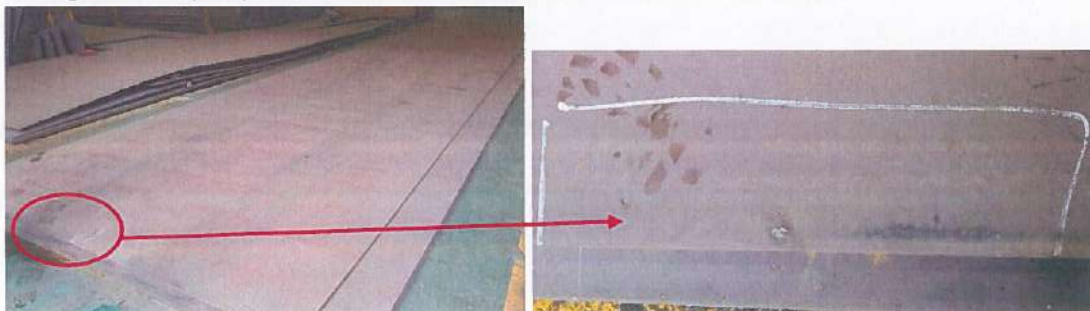
En las instalaciones del Astillero verificamos determinados materiales (chapas y perfiles de acero) para corte. Sus representantes nos informaron que todo el acero es cortado en el taller del Astillero y después se transporta para las instalaciones de las subcontratas.

En algunas chapas pudimos verificar las marcas de calidad del acero:

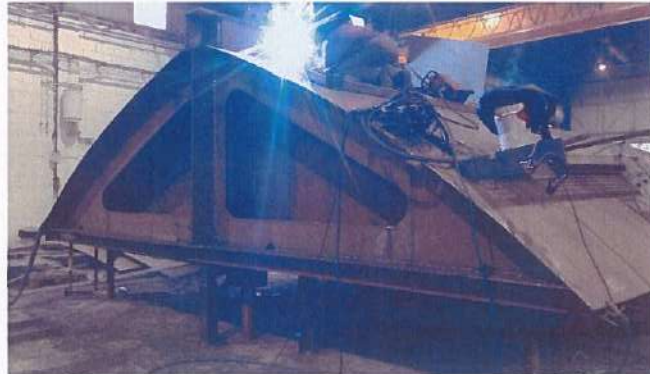
Pudimos verificar que el bloque no se encuentra concluido. Falta soldar determinadas piezas de refuerzo y concluir soldaduras en el techo.

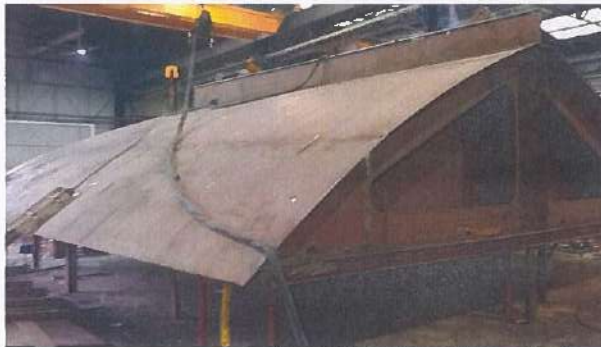
Bloque listo para Transporte (18.12)

El Astillero nos informó que se iba a proceder al transporte la noche del 18 al 19 de diciembre. Confirmamos su llegada al Astillero en esa fecha.

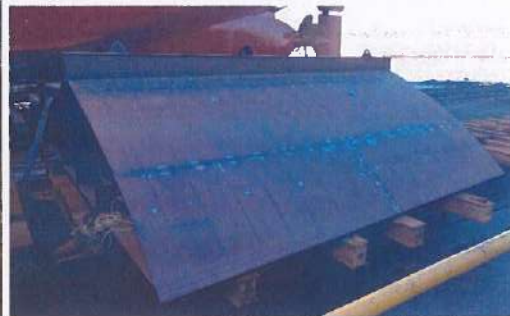
Bloque en la Grada del Astillero (19.12)

Fuimos informados de que Lloyd's había emitido el "Statement of Construction" n° ESP2500474 el 19.12.2025<sup>11</sup>, reportando como cumplido el hito de construcción del Bloque como equivalente al "Keel Laying".
